ETUDE DU FRANCHISSEMENT DE LA RD21 PAR LE GRAND RHINOLOPHE

Année 2022

Parc Naturel Régional des Monts
d'Ardèche

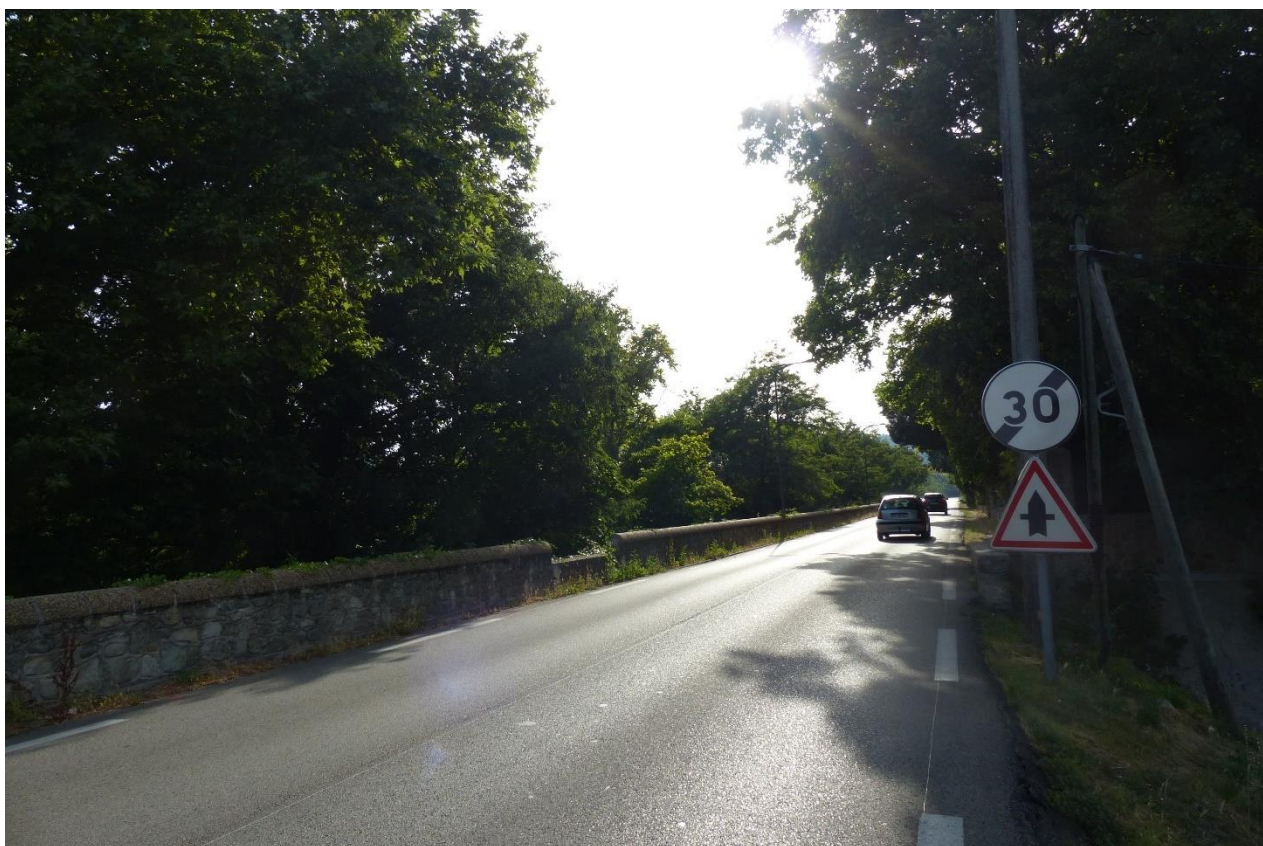
Route Départementale 21 séparant le gîte de la colonie de la rivière Eyrieux.

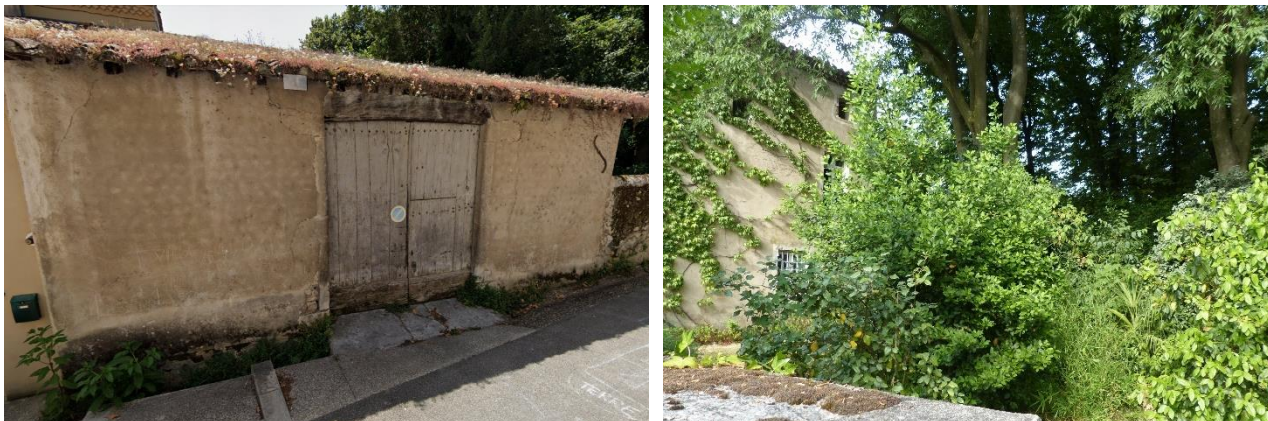
Garage accueillant le gîte de la colonie de Grand rhinolophe et Murin à oreilles échancrées de Beauchastel. Il est accolé d'un parc arboré s'étendant vers l'ouest (source : GoogleMap® à gauche, Anne METAIREAU à droite).

Le gîte de la colonie est une ancienne grange utilisée comme garage, mitoyen avec un autre bâtiment du centre bourg côté est. Il est accolé côté ouest à un parc arboré non entretenu et totalement cloisonné par un mur de 2 m de hauteur environ.

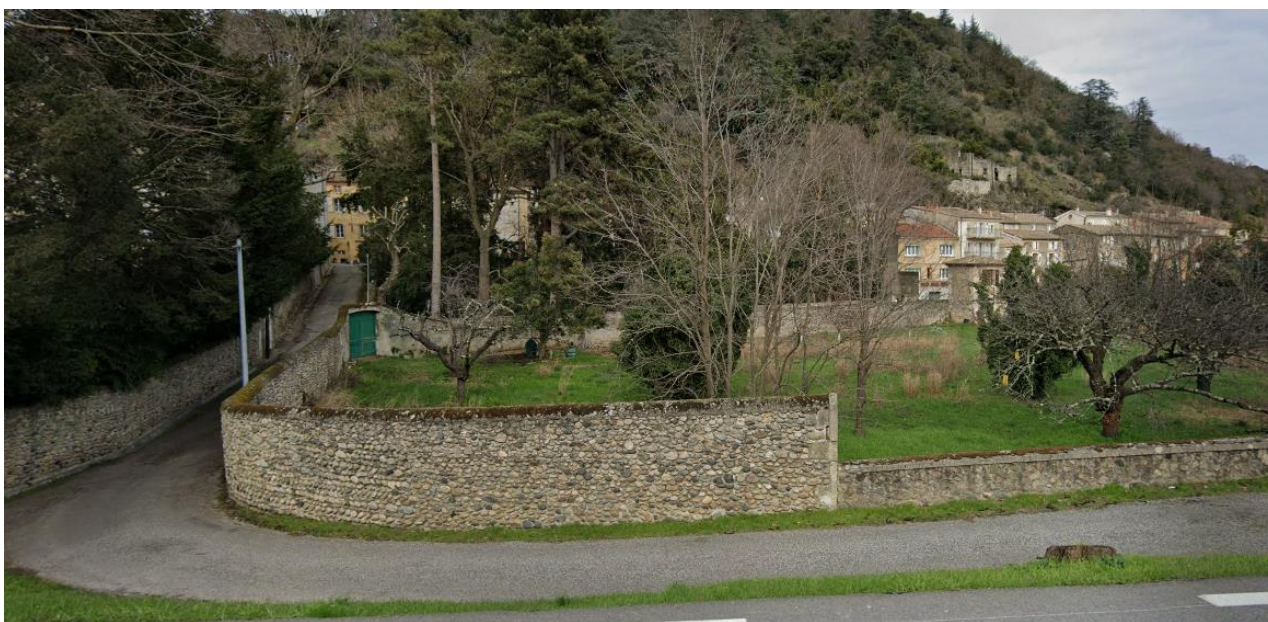
Au sud de ce parc arboré, séparé par des murs de 2 m et une petite rue (rue des jardins) s'étend un autre espace végétalisé, très ouvert et piqueté d'arbres (verger), donnant ensuite sur la RD 21.

Vue depuis la RD21 sur le verger au sud du parc arboré (visible en arrière-plan) où se trouve le gîte (source : GoogleMap®)

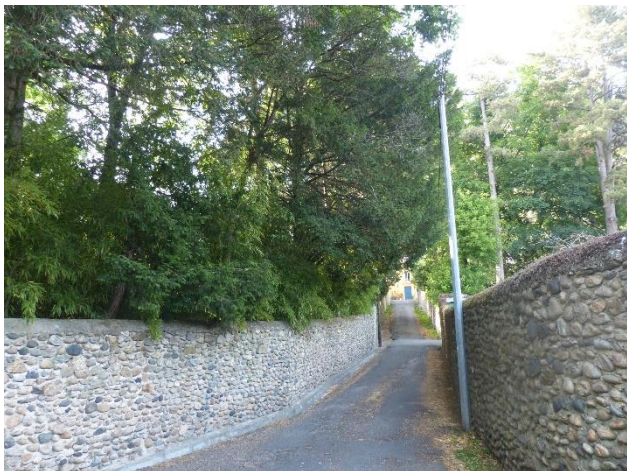
A l'ouest du parc arboré, une petite rue et un autre mur de 2 m de haut le sépare d'un autre espace végétalisé. Ce nouvel espace est moins arboré et comporte des zones ouvertes herbacées piquetées d'arbres. Il est longé d'une haie arborée le long de la Route départementale 21.

Petite rue (rue du pont du curé) séparant le parc arboré de l'autre parc s'étendant vers l'ouest.

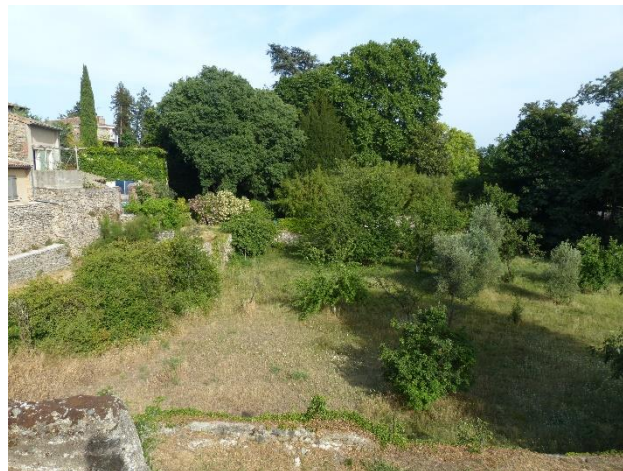
Vue depuis l'extrémité du second parc prolongeant le parc arboré vers l'ouest.

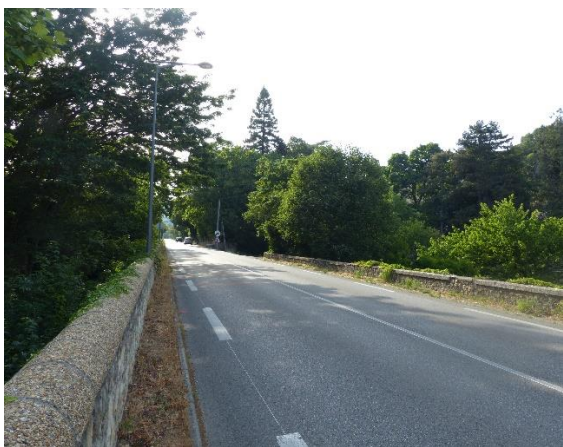
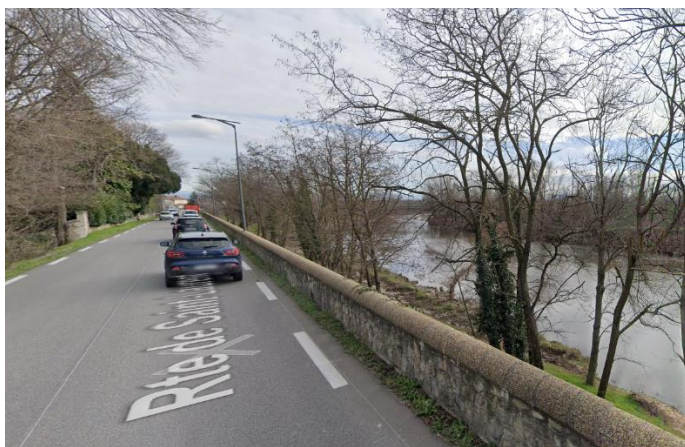
Route départementale 21 séparant les parcs arborés proches du gîte de la colonie et la rivière Eyrieux (source : Anne METAIREAU à gauche, GoogleMap® à droite).

La route départementale 21 longe ces parcs, les séparant de l'Eyrieux. Des murets d'1m de haut environ longent la route, sur les deux côtés.

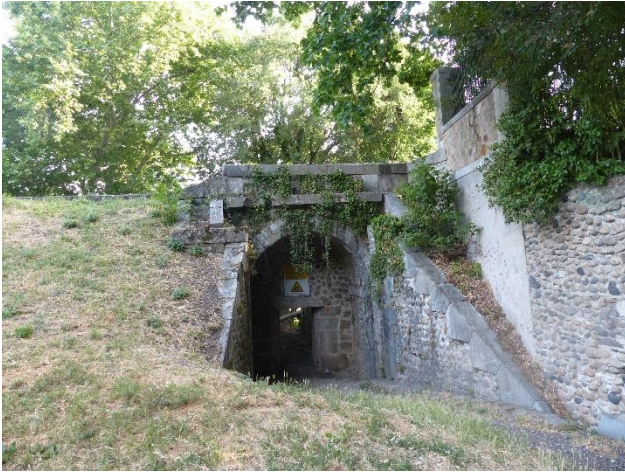
Pont en continuité de la rue du pont du curé, passant sous la RD 21, l'accès sous la route le proche du gîte (80 m). L'accès côté gîte est de la taille d'une porte.

Un passage souterrain plus proche du gîte de la colonie que celui utilisé actuellement est présent au bout de la rue du curé. Celui-ci n'est pas emprunté par les chauves-souris, probablement du fait de l'éclairage de la rue du curé et de la rue du jardin menant au passage.

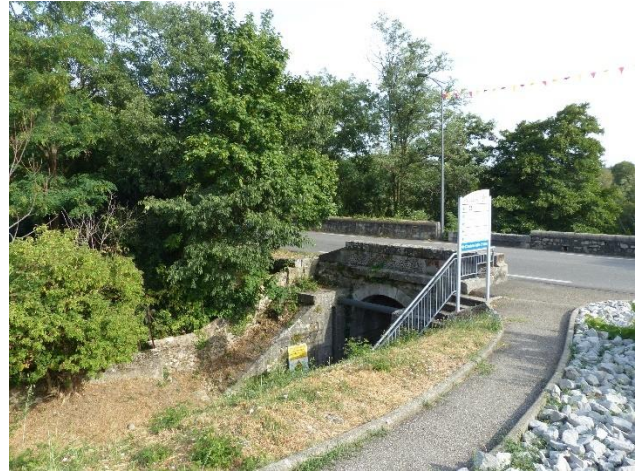
Pont de la rue longeant le parking de Beauchastel passant sous la RD21 à 220 m à l'ouest du gîte de la colonie.

Les individus de la colonie et notamment les grands rhinolophes passent par les parcs arborés et ensuite par le passage souterrain près du parking de Beauchastel. Il est primordial de préserver ces éléments en l'état (état végétalisé, pas d'éclairage, accès sous le passage souterrain, etc.) pour préserver ces corridors de déplacements utilisés par la colonie. L'utilisation d'outils de protection forte dans le cadre du PLU (élément de la Trame verte et bleue (article L151-23 du code de l'urbanisme), EBC, etc.) pourrait par exemple être envisagé.

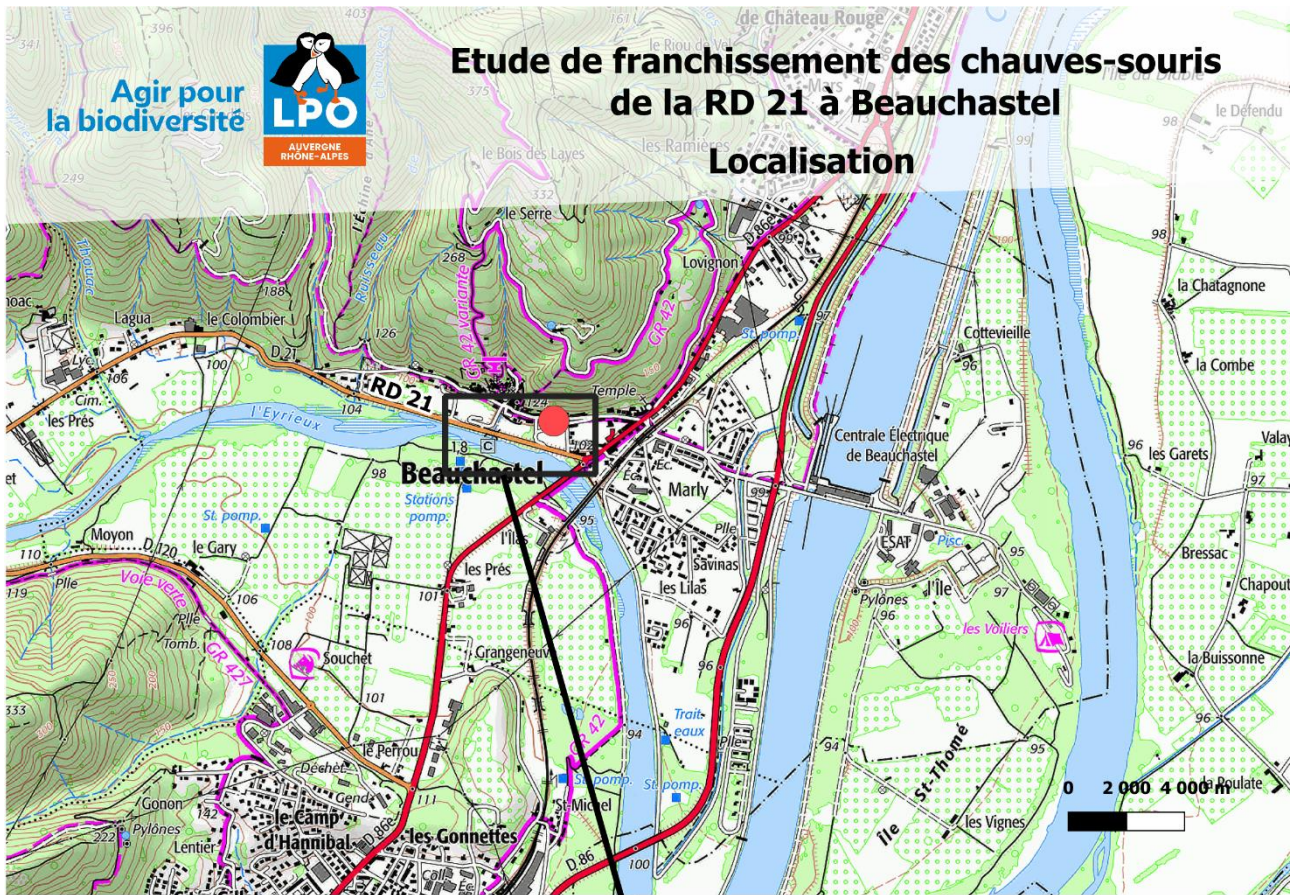
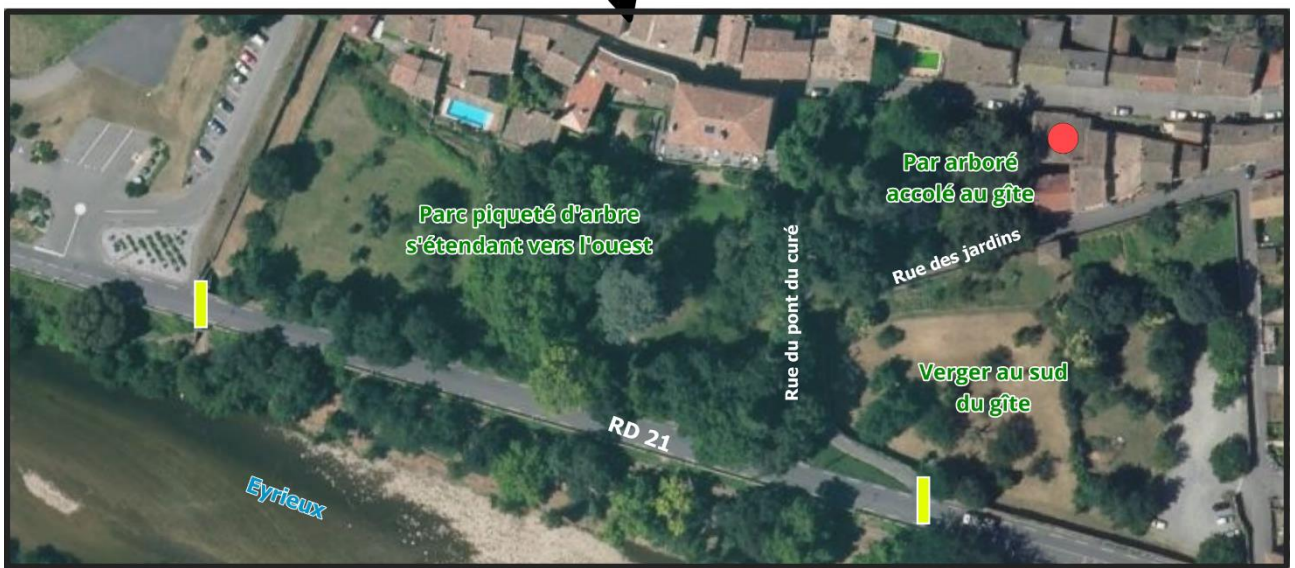
La carte suivante localise le gîte de la colonie et identifie les principaux éléments de contexte (route départementale 21, ouvrages sous la route, etc.).

- Gîte de la colonie
- Passages sous la route

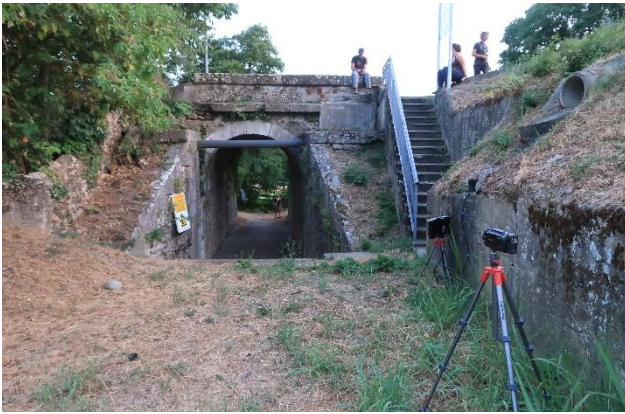
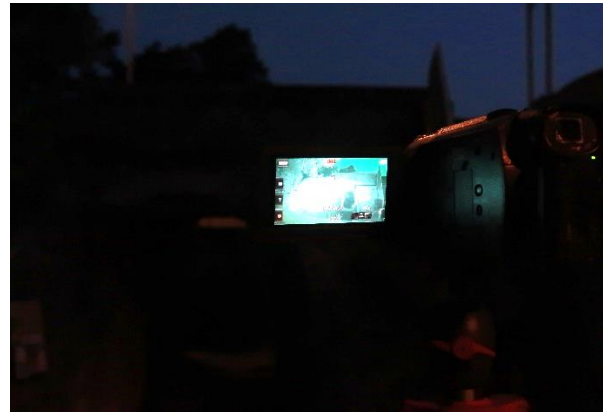
Dispositif de caméra et projecteurs infra-rouge en place au niveau de deux points d'observations.

Deux caméras en mode nuit associées à des projecteurs à lumière infrarouge ont également été utilisées par deux équipes à chacune des 3 soirées.

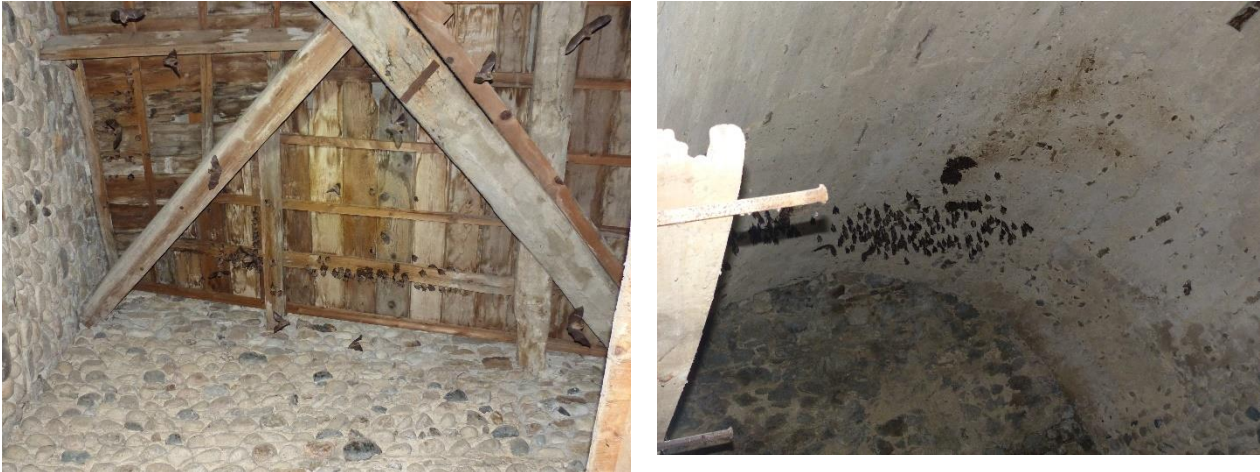
Un premier contrôle de la colonie dans l'après-midi du 15 juin 2022 nous a permis de vérifier la présence de groupes d'adultes et de quelques jeunes des deux espèces. D'abord concentrés dans la pièce principale du garage, au même niveau que la rue, le dérangement que nous engendrons pousse les individus à se retrancher dans la partie basse, donnant directement dans le parc arboré par une porte ouverte.

Colonies de Murin à oreilles échancrées et de Grand rhinolophe répartis sur les deux étages du bâtiment.

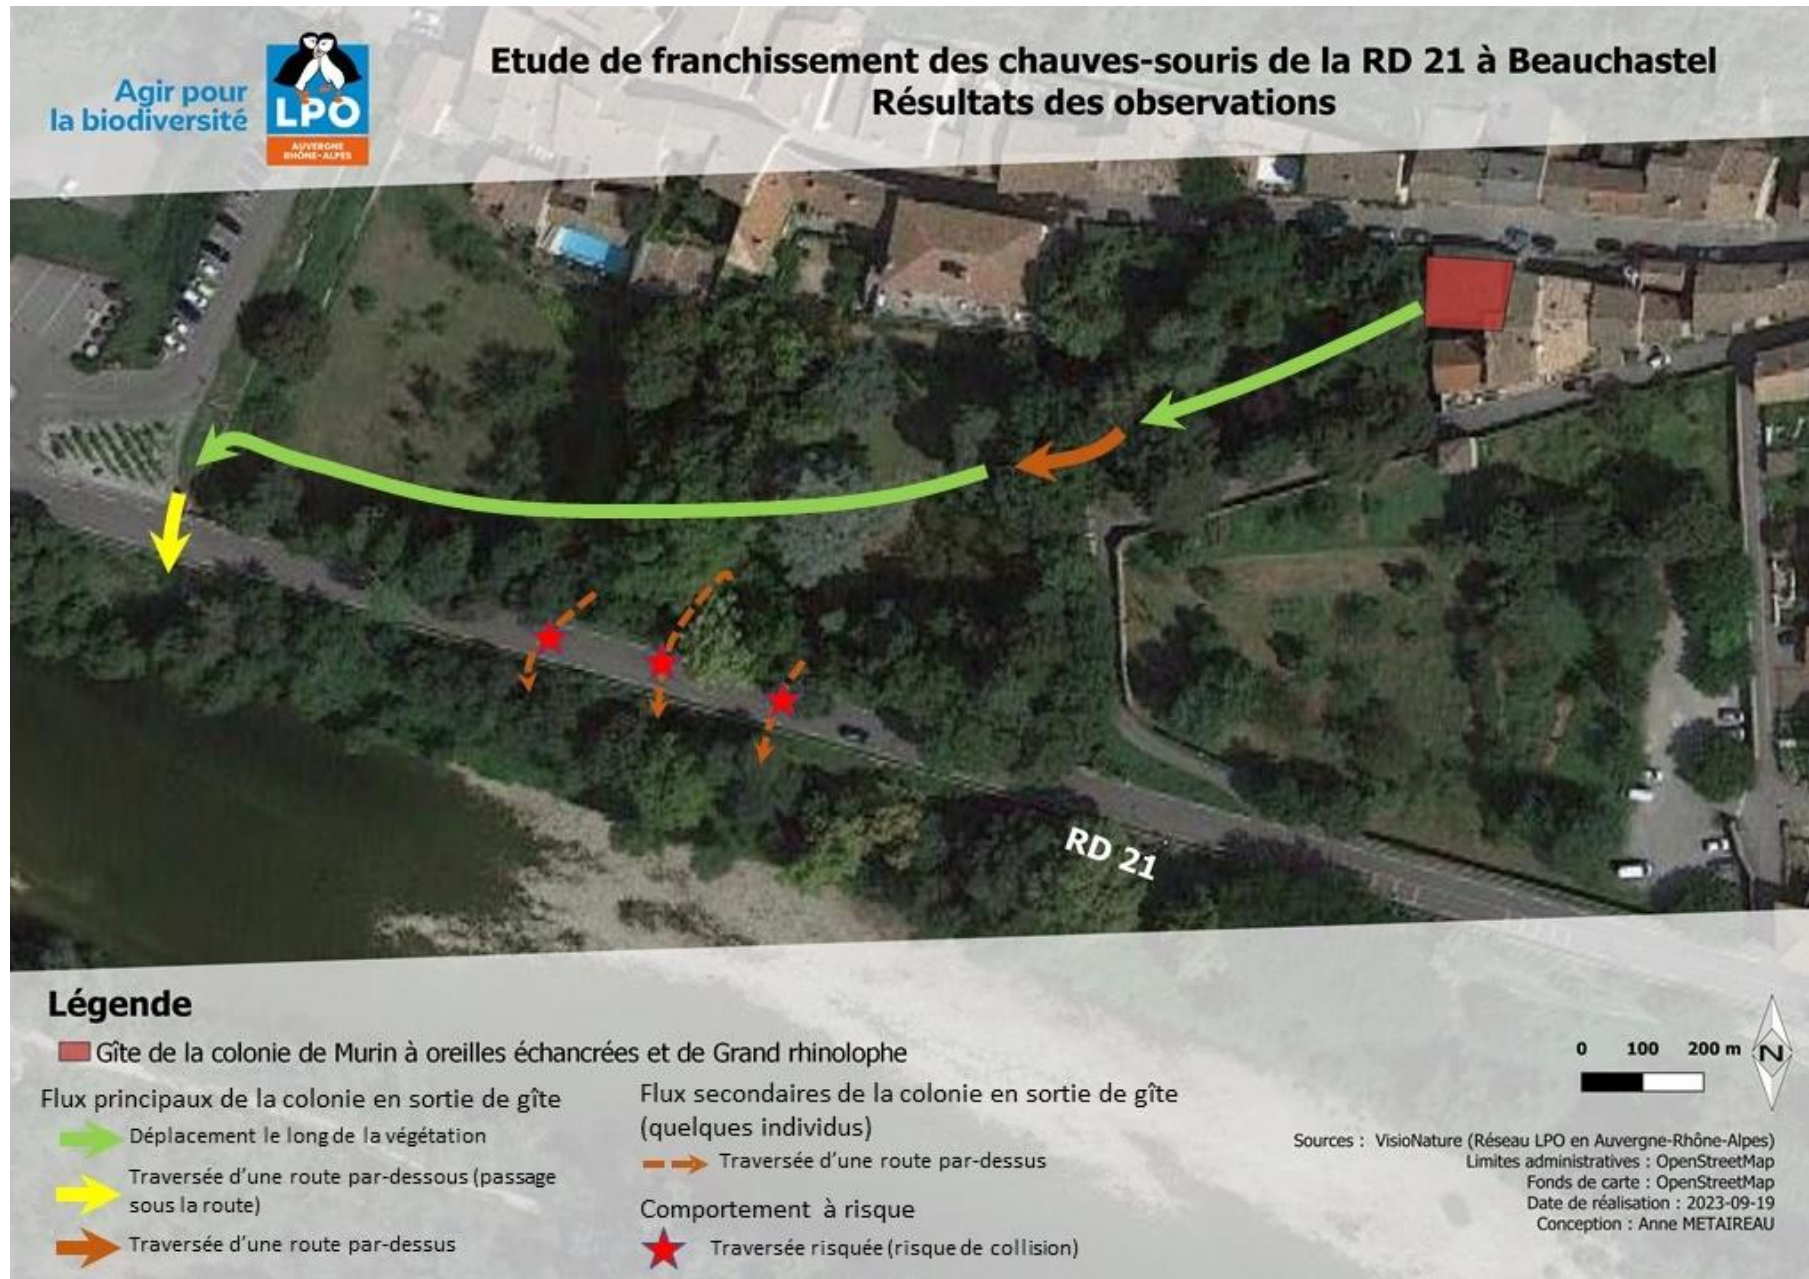
La carte ci-dessous synthétise les déplacements des individus de la colonie depuis leur gîte.

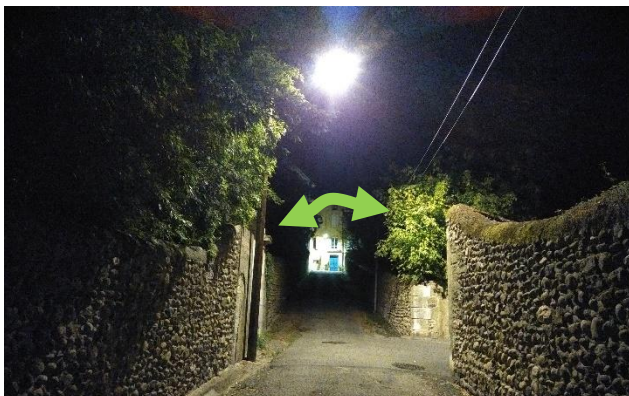
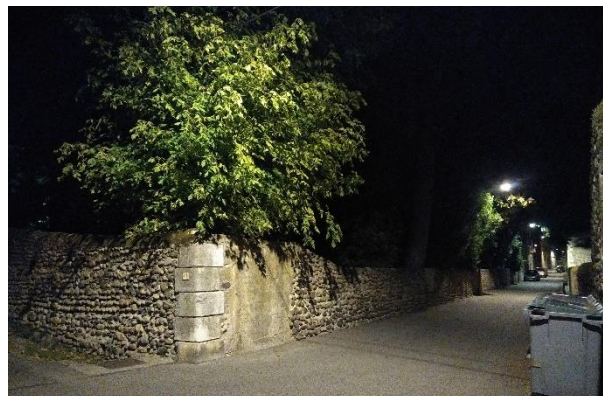
Les individus préfèrent franchir la rue du curé (photo de gauche) par la zone la plus obscure (flèche verte) et passant dans l'autre parc, plutôt que d'emprunter la rue du curé et celle qui lui est perpendiculaire (photo de gauche), rues très éclairées se dirigeant directement vers le passage souterrain le plus proche.

- Les individus préfèrent traverser les parcs arborés s'étendant vers l'ouest puis franchir la RD21 par le passage sous la route près du parking, plutôt que de directement se diriger vers l'Eyrieux et passer sous le passage sous la RD21 le plus proche (pont de la rue des curés). Ceci est probablement expliqué par la présence de lampadaires dans les rues entourant les parcs, et notamment la rue du curé qui se dirige vers le passage sous la route donnant directement sur l'Eyrieux. D'ailleurs, lors de la traversée de la rue du curé pour passer d'un parc à l'autre, les individus passent par une zone plus obscure, située entre deux lampadaires. Les rhinolophes, espèces lucifuges choisissent ainsi un chemin dans l'obscurité à travers les parcs puis sous le passage sous la route un peu plus loin. **La présence de parcs arborés obscures semble ainsi très importante pour les individus de la colonie.**

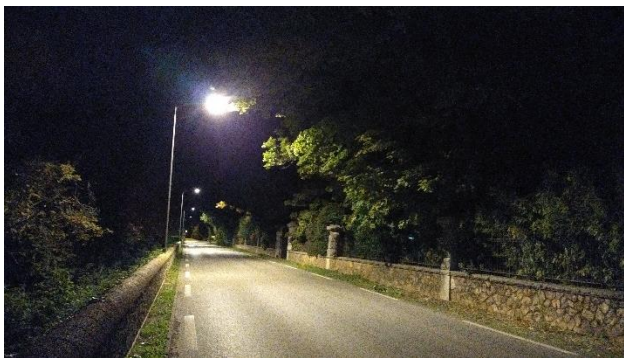
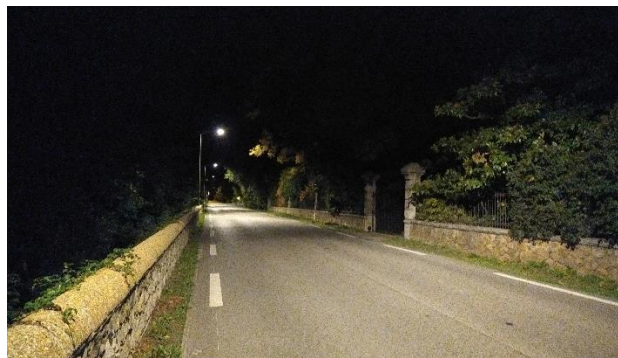
Les lampadaires disposés le long de la RD21 constituent une barrière lumineuse décourageant les rhinolophes (Lucifuges) de franchir la route par-dessus.

- De même, les lampadaires présents le long de la RD21 participent probablement au découragement des rhinolophes à traverser la route par-dessus la route.

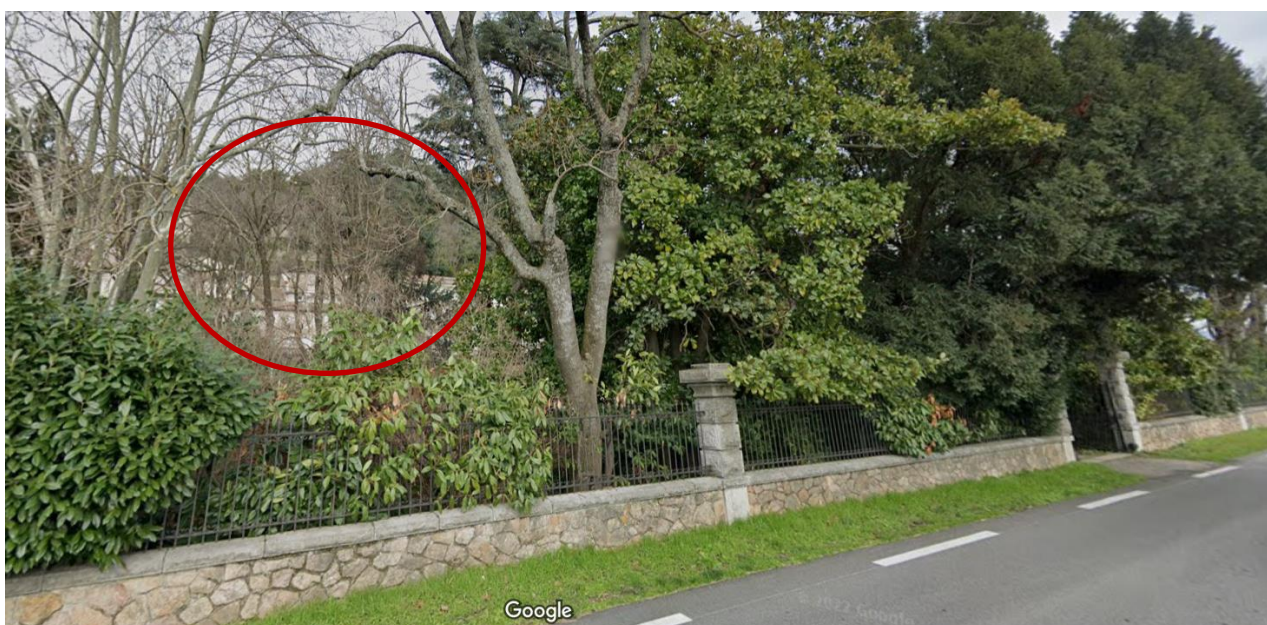
Vue de la trouée dans la haie par laquelle les individus franchissaient majoritairement la route dans le sens parc→rivière. Le comblement de cette trouée permettrait d'encourager les chauves-souris à suivre la haie et se diriger vers le passage souterrain plus loin. Photographie issue de Google Street view®

La plupart des franchissements à risque observés (notamment dans le sens Parcs→Eyrieux) concernaient des individus provenant du portail ouvert ou de la trouée dans la haie arborée à 10 m à l'ouest du portail (cf. cercle rouge sur la photo ci-dessous).

Le comblement de cette trouée pourrait permettre de limiter la traversée des individus au sein de la haie et donc des franchissements à risques de la route.

L'objectif à long terme est de retrouver un couvert végétal suffisamment dense et haut, avec la plantation d'arbres de haut jet et de buissons à leurs pieds.

A court terme, le temps que la végétation se développe suffisamment, un mur en bardage bois pourrait être mis en place au niveau des trouées.

L'ensemble des trouées dans la haie mesurant plus de 50 cm de diamètre doivent être traitées de cette manière.

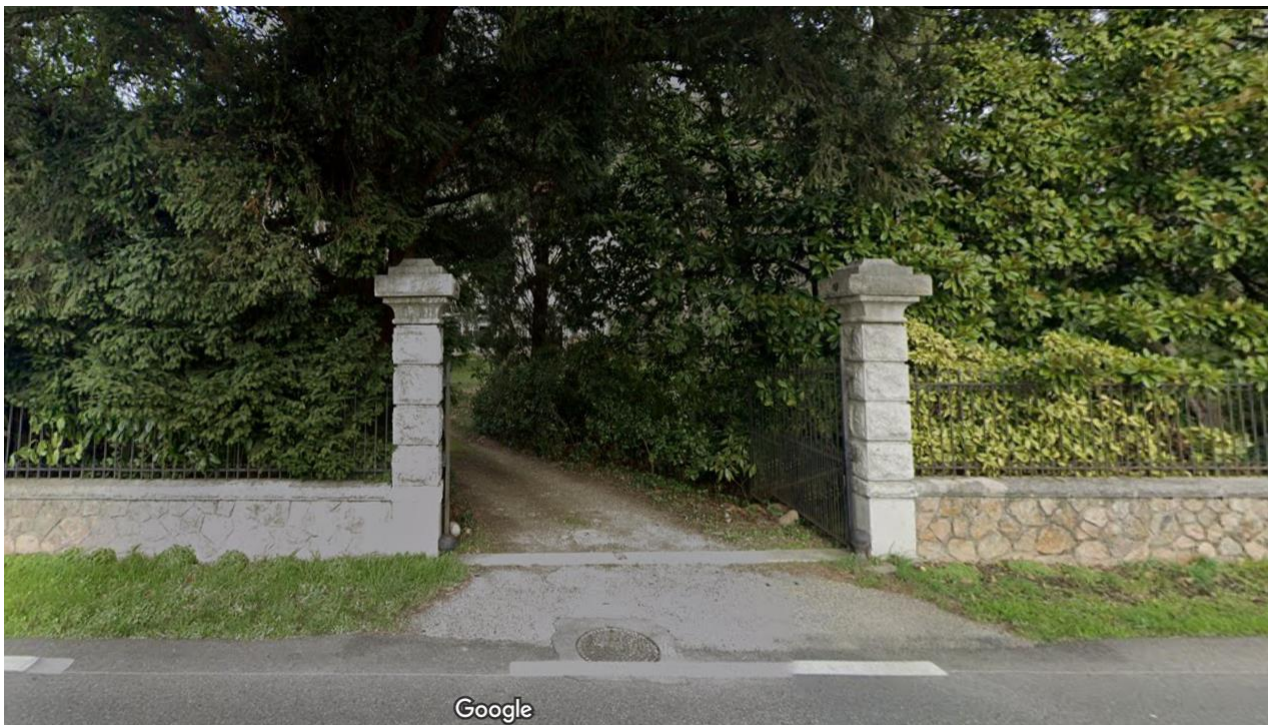
Vue sur le passage dans la haie constitué par le portail ouvert. Sa fermeture permettrait de dissuader les chauves-souris à franchir la route par cet endroit ou à minima d'augmenter la hauteur de vol lors du franchissement. *Photographie issue de Google Street view®*

Un portail est présent au milieu de la haie côté parc, et donnant sur la RD21. Celui-ci étant ouvert il crée un large passage dans la haie incitant les chauves-souris à franchir la route à ce niveau avec une faible hauteur de vol, induisant des traversées à risque.

La fermeture de ce portail supprimerait ce passage et limiterait les tentatives de franchissement de la route à ce niveau. Il est ainsi nécessaire de se rapprocher des propriétaires et d'entamer des discussions visant à les encourager à fermer ce portail, notamment dans la période de présence de la colonie soit entre mai et aout.

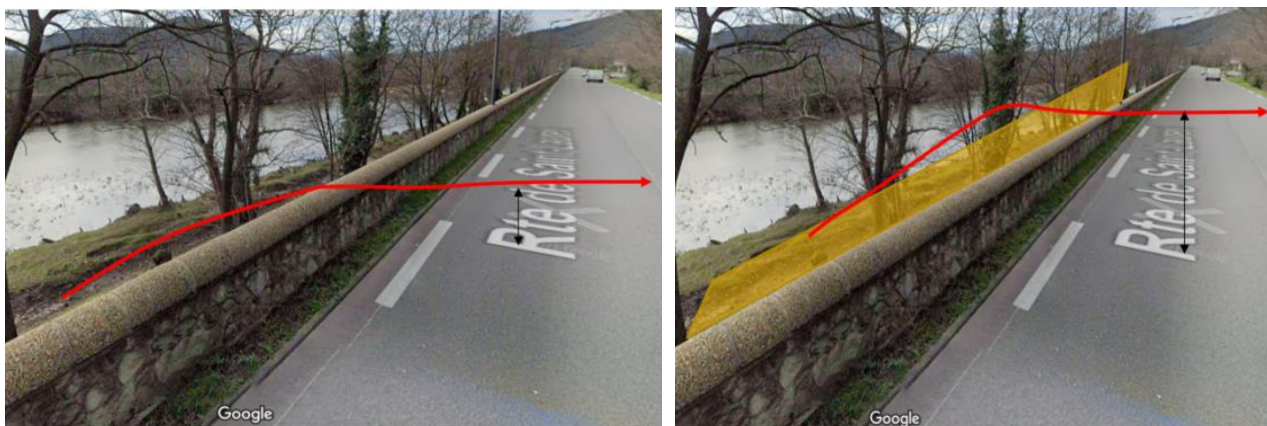
Vue sur la route départementale 21 et son muret côté Eyrieux. Actuellement (à gauche), les individus franchissent la route à la hauteur du muret ce qui induit des traversées à risque (flèche rouge schématisant le franchissement des individus au-dessus de la route). Dans le cas d'un rehaussement du muret (en orange sur la photo de droite), les individus seraient incités à partir de plus haut et ainsi de traverser la route à une hauteur plus importante, réduisant les risques de collision (à droite). *Photographies issues de Google Street view®*

Actuellement, plusieurs individus franchissant la route dans le sens Eyrieux→parcs volent à très faible hauteur au-dessus de la route (moins d'1 m) induisant un risque de collision. Ceci est notamment expliqué par la faible hauteur du muret (moins d'1 m) donnant une faible hauteur de vol au démarrage du franchissement.

Il est ainsi préconisé de rehausser la hauteur du muret pour obtenir une hauteur de vol au démarrage du franchissement plus importante, ce qui réduirait les risques de collision. Ce rehaussement peut se faire par la pose d'un bardage bois par exemple, au-dessus du mur existant. L'aménagement final devra mesurer à minima 3 m de haut (depuis le bitume) pour permettre un franchissement à une hauteur de vol suffisante.

Cette préconisation est une mesure en place à court terme. Elle permettra de réduire les risques de collision dans le sens Eyrieux→parcs le temps qu'une haie arborée suffisamment haute et dense se développe (cf. préconisation suivante).

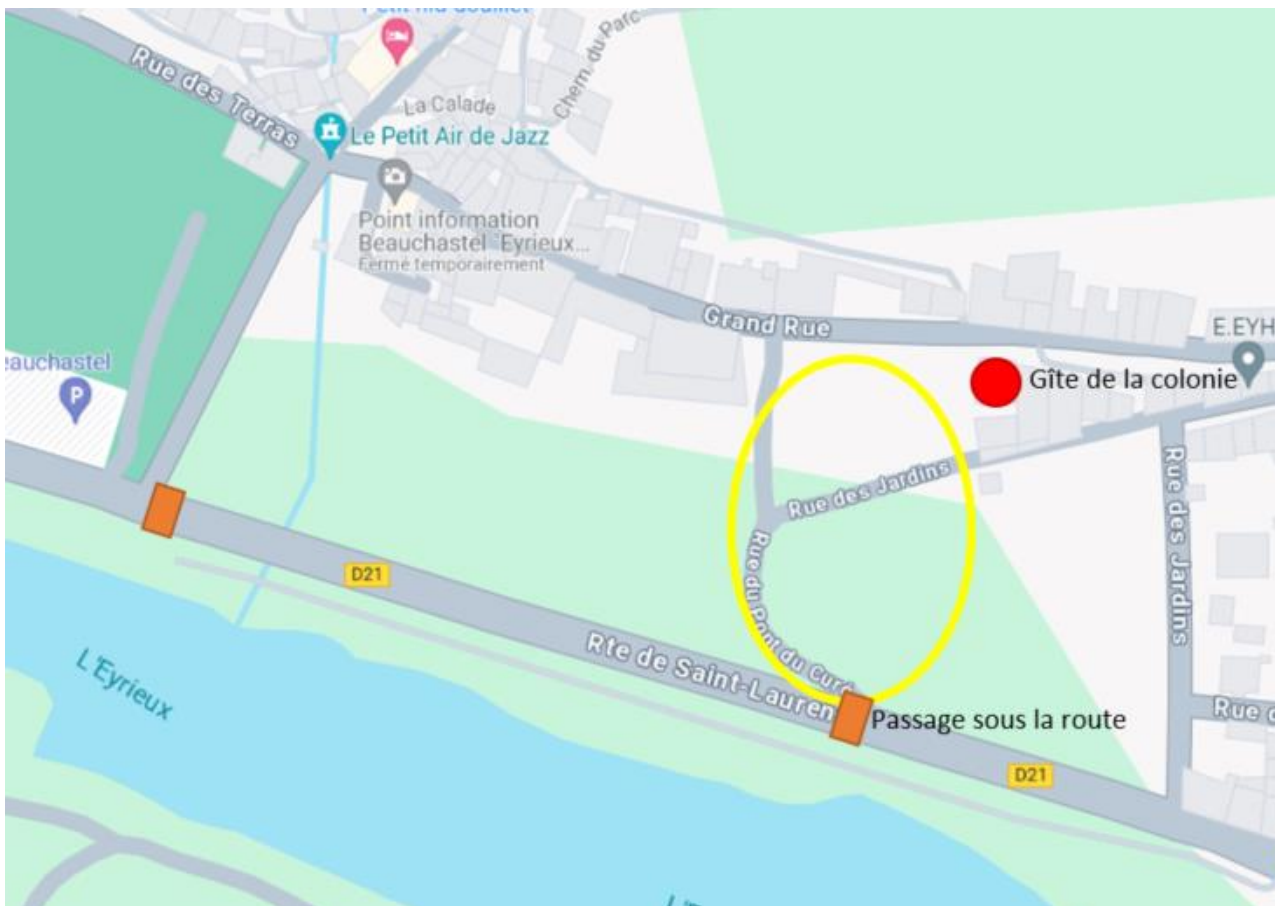
En jaune, zone dont les rues (rue du curé et rue des jardins) très éclairées ne sont pas empruntées actuellement par les individus de la colonie. La suppression de l'éclairage dans ces rues faciliterait le déplacement des individus jusqu'au passage au bout de la rue du curé passant sous la RD21.

La suppression des éclairages dans la rue du curé et la rue du jardin faciliterait peut-être le déplacement des individus depuis le gîte jusqu'à l'Eyrieux en passant sous la route par le passage de la rue du curé.
